Alfred Schwede – AS Thermografie
72666 Neckartailfingen
Ostpreußenstr. 10
Tel. 07127-7288604 • 0174-9904805
info@as-thermografie.de
www.as-thermografie.de

Flachdach- Leckortung

Die 3 Hauptverfahren im Überblick

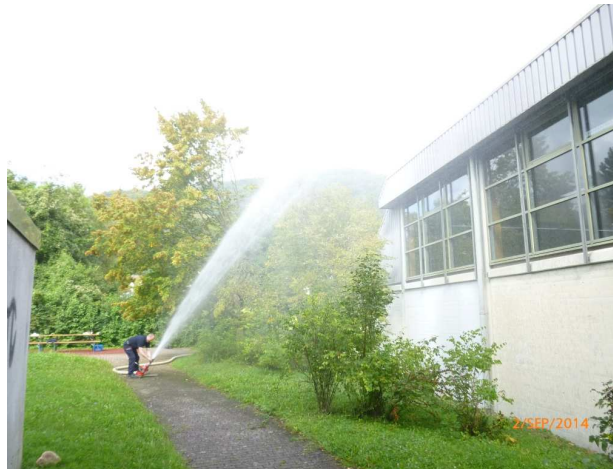
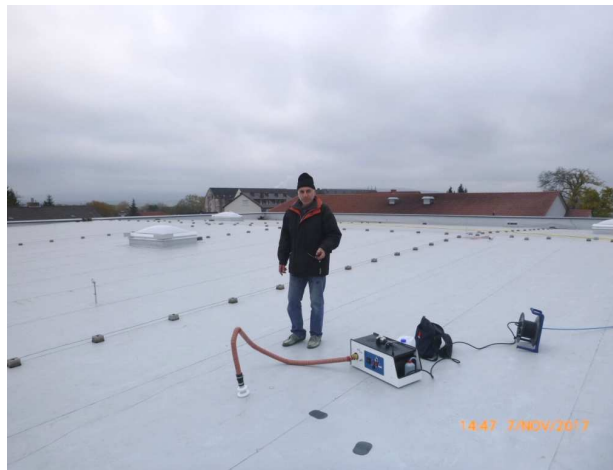
Sonderfall: Hier strömt warme Raumluft aus dem Supermarkt hinter die Abdichtung an der Attika (rot/weiß). Es bildet sich Kondensat, das an der Wand in den Markt sickert.

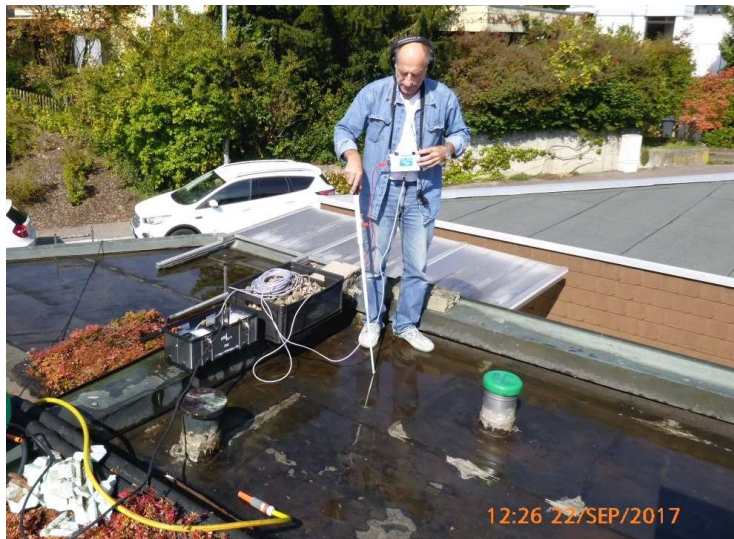
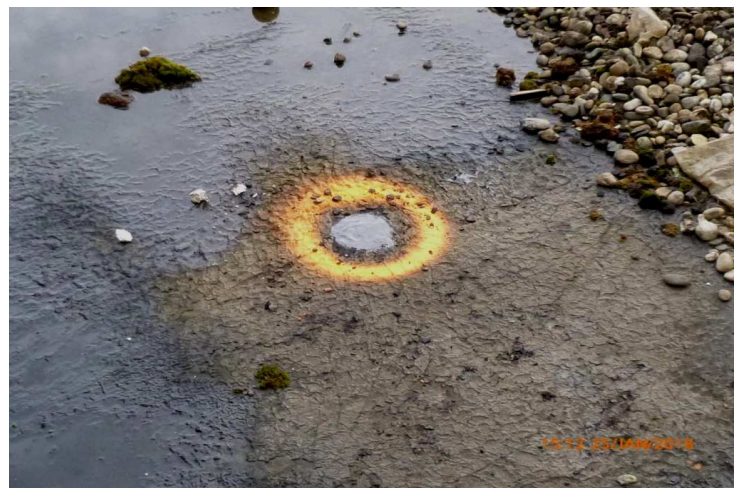
Elektro-Akustik

Das ideale und schnelle Verfahren wenn das Wasser auf dem Dach steht oder dieses bewässert werden kann.

Auch bei sehr großen Dächern anzuwenden und führt sicher zur Leckstelle, auch wenn mehrere Schadenstellen vorhanden sind.

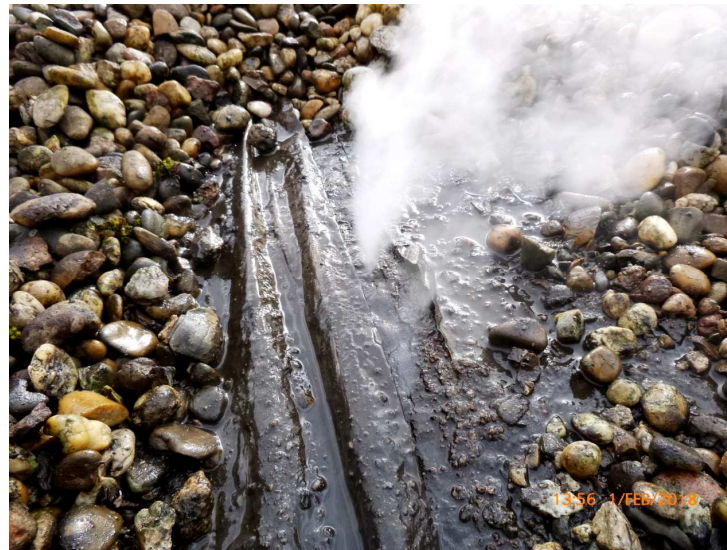
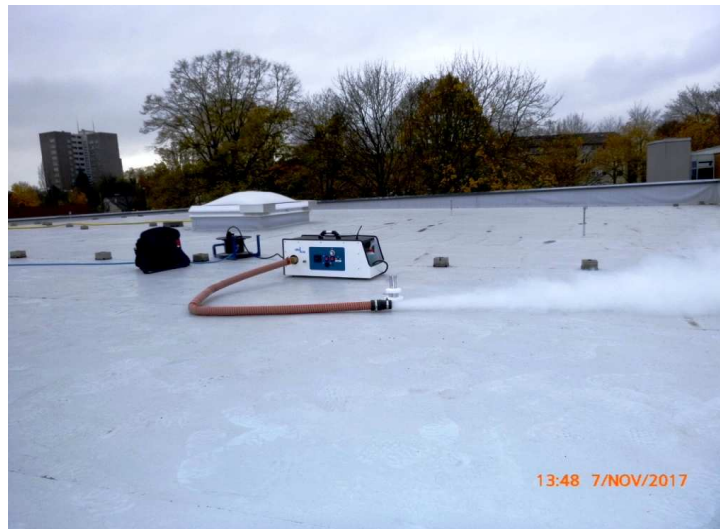
Nebelverfahren

Mit Überdruck wird Luft unter die Dichtbahn geblasen, der zugefügte Nebel zeigt die Schadenstelle eindeutig. Einsetzbar wenn eine Dämmung unter der Dichtbahn vorhanden ist.

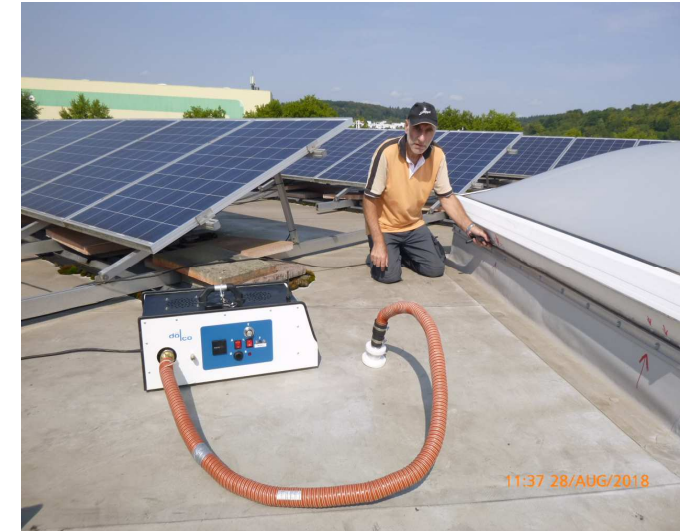
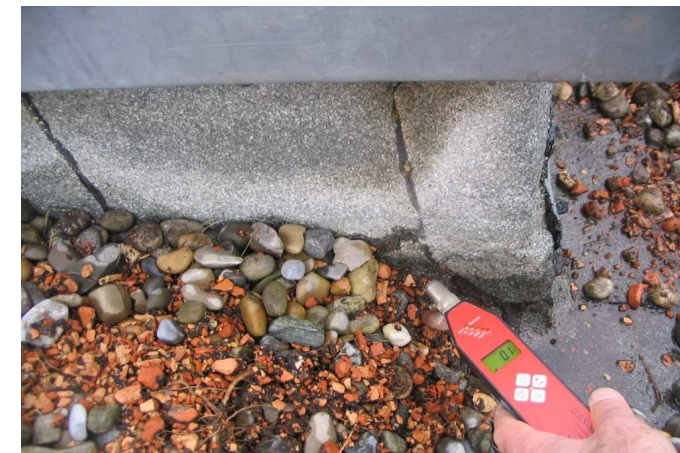
Bei Abdeckungen mit Schutzmaten (z.B. bei PV-Anlagen) und begrünten Dächern muss Formiergas eingesetzt werden, das auch durch kleinste Löcher ausströmt. Dieses wird mit einem Messgerät punktgenau geortet.
